Produits d'aide à la maintenance.
Systèmes de surveillance de
dégradation de machines
MECASON®.

ROULEMENTS TOURNANT A BASSE VITESSE ESSAI DE SURVEILLANCE AVEC CAPTEUR *MECASON®*

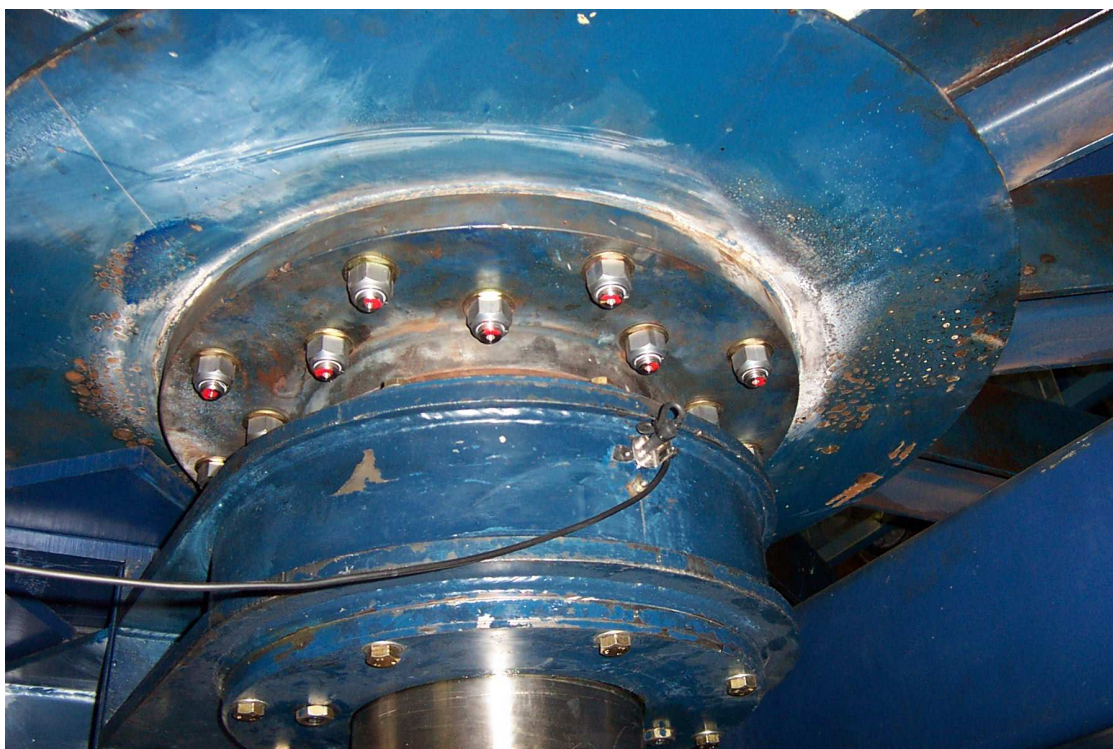
Palier supérieur de la poulie motrice de la TC du Chamois (Megève), et le capteur d'essai

La TC du Chamois à Megève a été l'objet d'une grande visite cette année, avec démontage des paliers de la poulie motrice. Cela nous a donc donné l'opportunité tant attendue de faire cet essai qui a nécessité de percer le corps des paliers, au droit du roulement, pour permettre au capteur (exécution spéciale) de venir au contact direct de la bague externe du roulement.

Le montage, avec un arbre travaillant en flexion alternée, comporte deux paliers distincts. Les roulements sont des 23152 CC/W3 (260 x 440 x 144).

On peut noter que le signal en service dépasse nettement le bruit de fond de l'électronique + capteur. Cette première étape est une réussite et nous vérifions par là qu'il est tout à fait possible de surveiller ainsi ces roulements.
